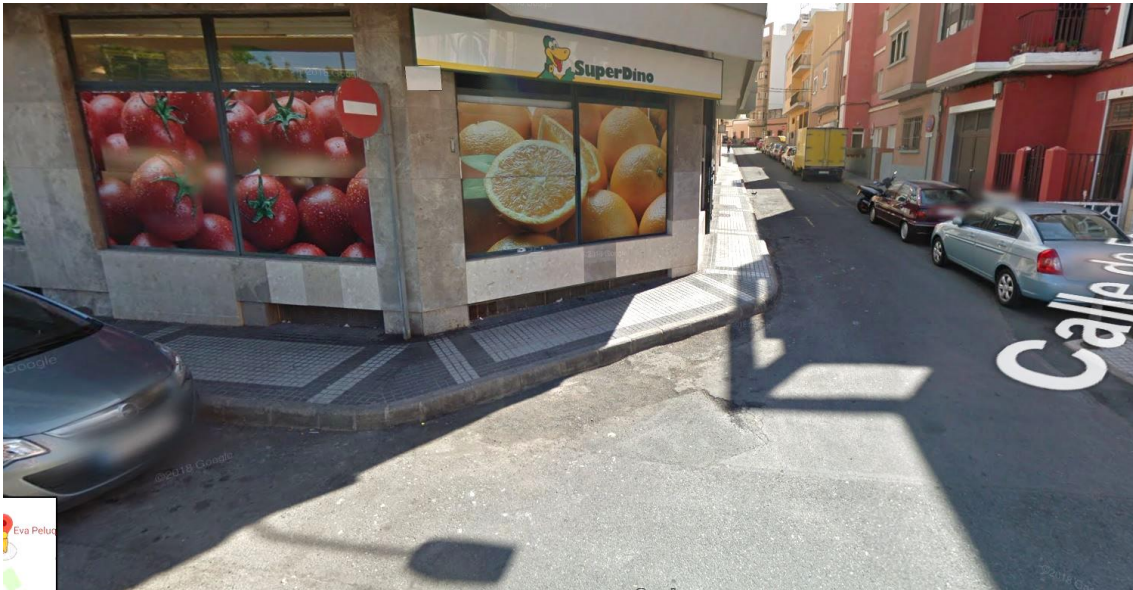
Imagen 1- Cruce C/Inesilla (Vía principal) con C/Fernando Calpena existencia de barrera arquitectónica y ausencia de paso peatonal

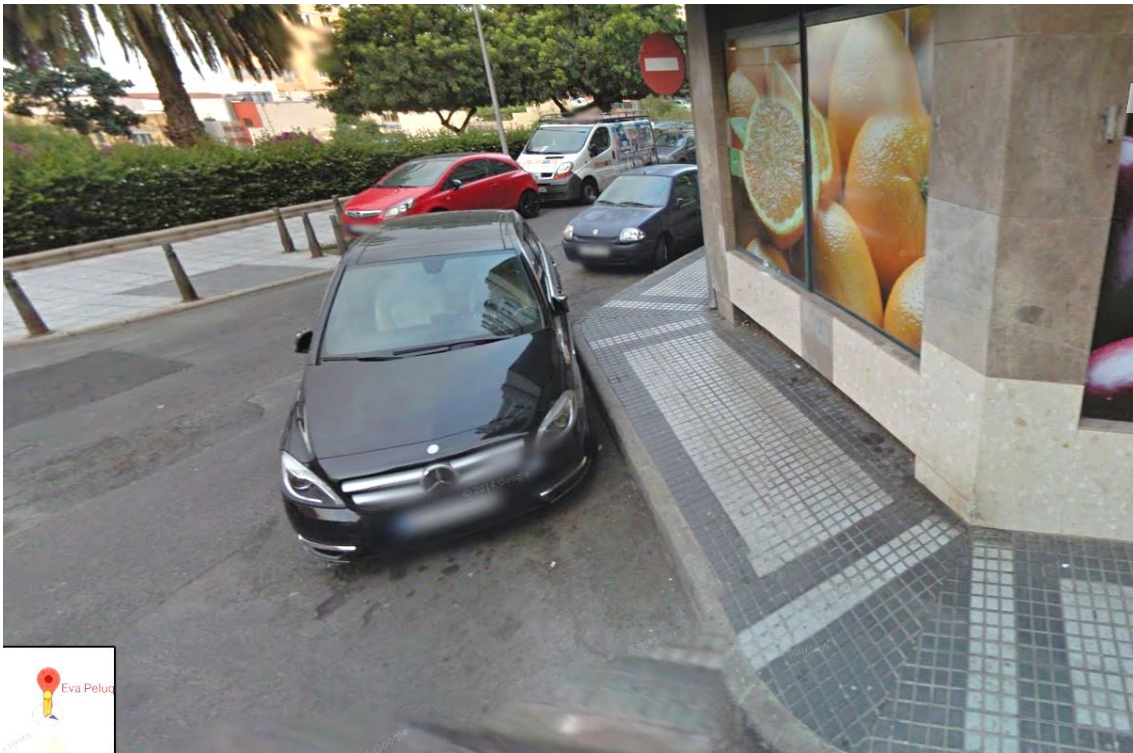
Imagen 2- Cruce C/Inesilla (Vía principal) con C/Fernando Calpena existencia de barrera arquitectónica y ausencia de paso peatonal. Estacionamiento de vehículo en curva dejando poca visibilidad para peatones.

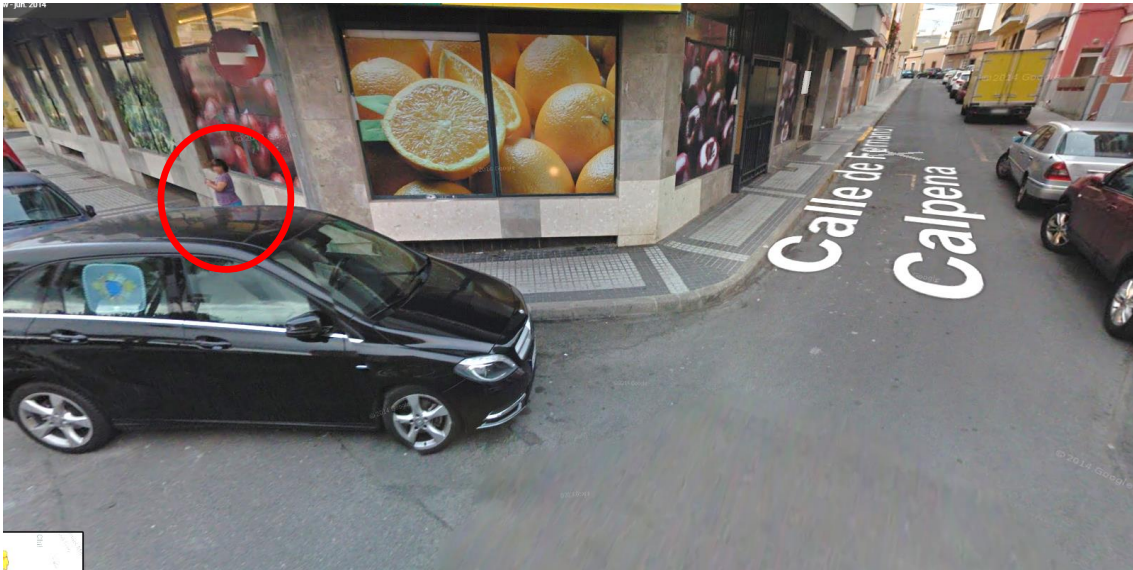
Imagen 3- Cruce C/Inesilla (Vía principal) con C/Fernando Calpena existencia de barrera arquitectónica y ausencia de paso peatonal. Estacionamiento de vehículo en curva dejando poca visibilidad para peatones.

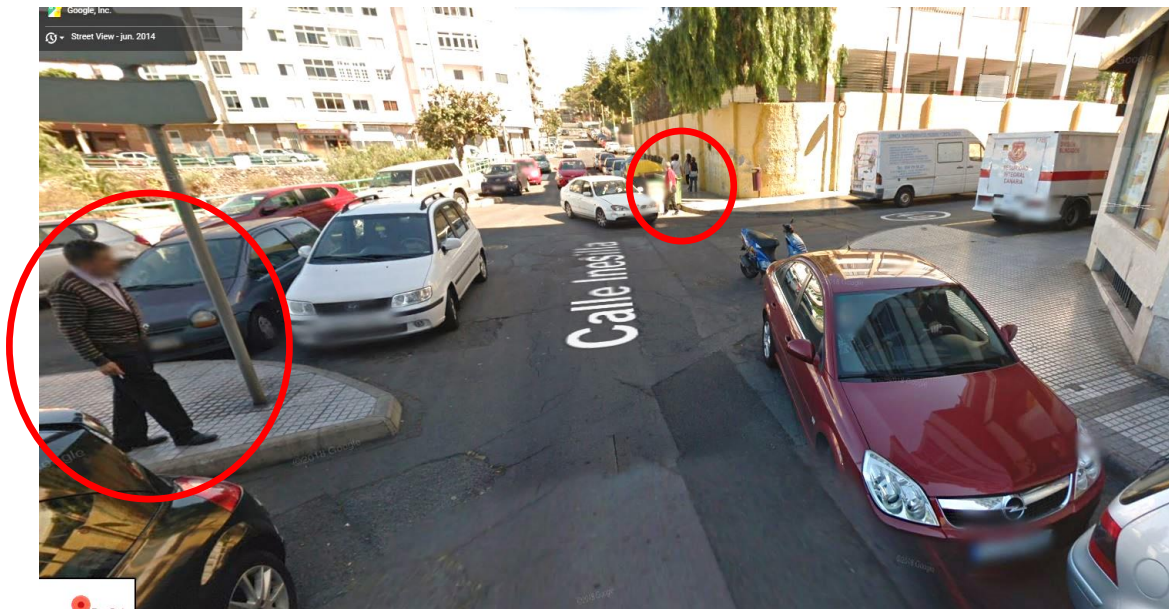
Imagen 4- Cruce C/Inesilla (Vía principal) con C/Sor Simona existencia de barreras arquitectónicas y ausencia de paso peatonal. Estacionamiento de vehículos en cruce dejando poca visibilidad para peatones.

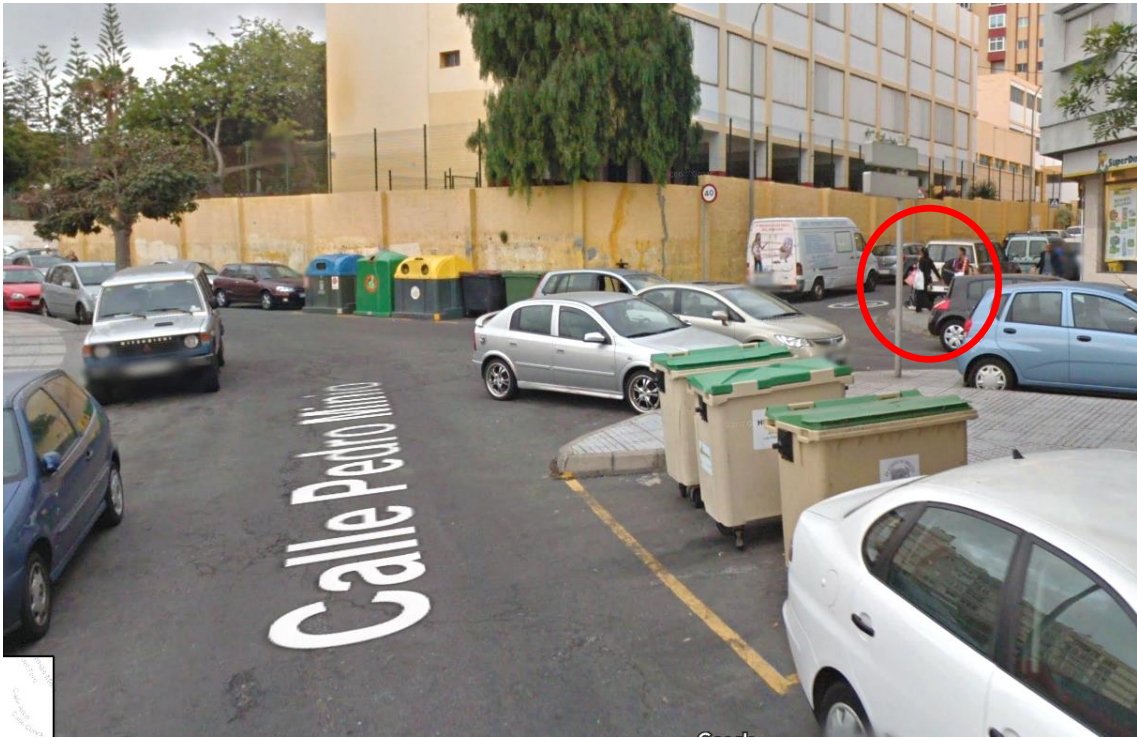
*Imagen 5- Cruce C/Inesilla (Vía principal) con C/Pedro Minio con C/Sor Simona con existencia de barreras arquitectónicas y ausencia de paso peatonal. Estacionamiento de vehículos en cruce dejando poca visibilidad para peatones.*

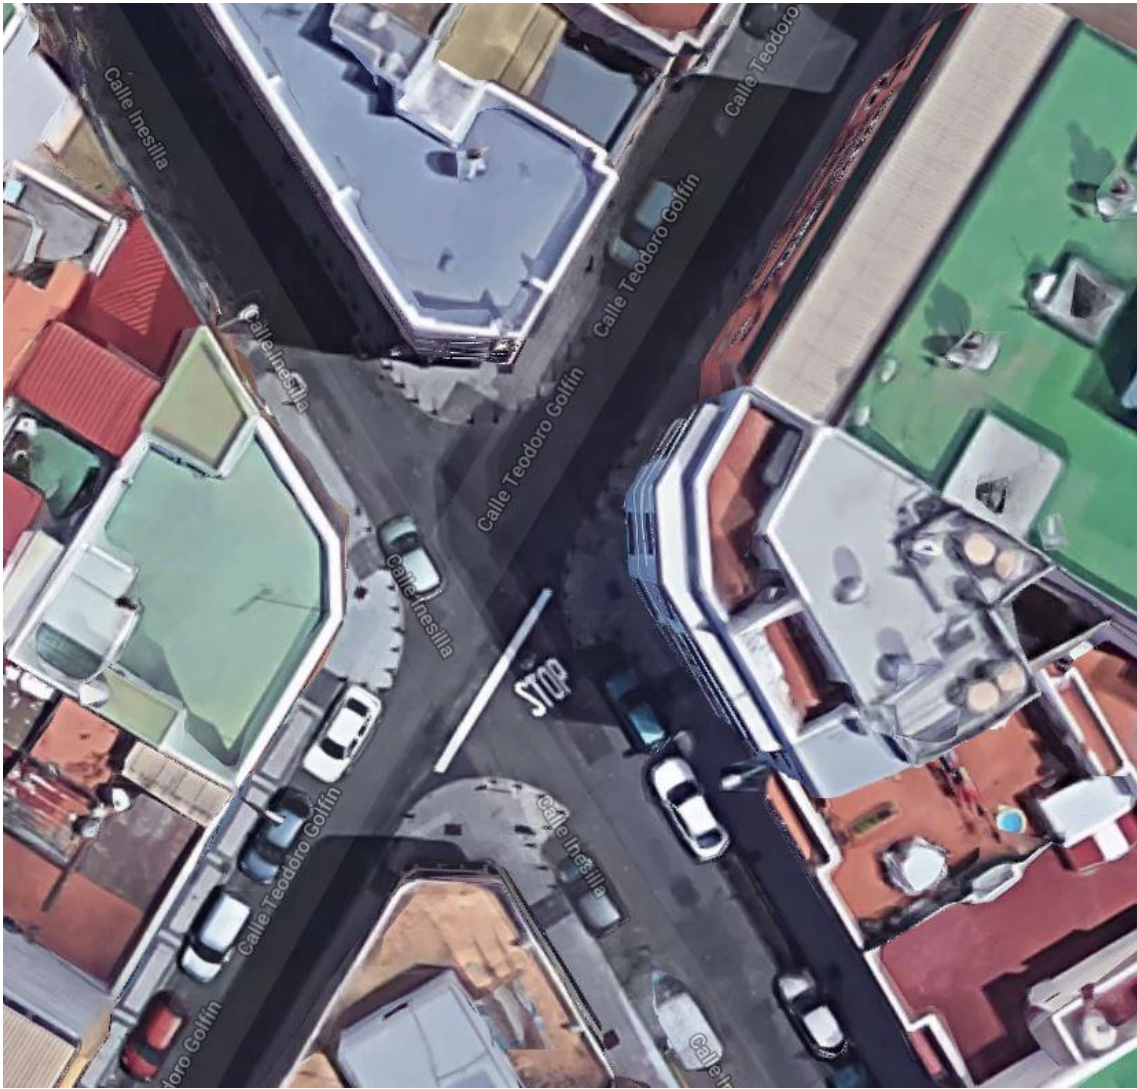
*Imagen 6- Cruce C/Inesilla (Vía principal) con C/Teodoro Golfín con ausencia de paso peatonal.*

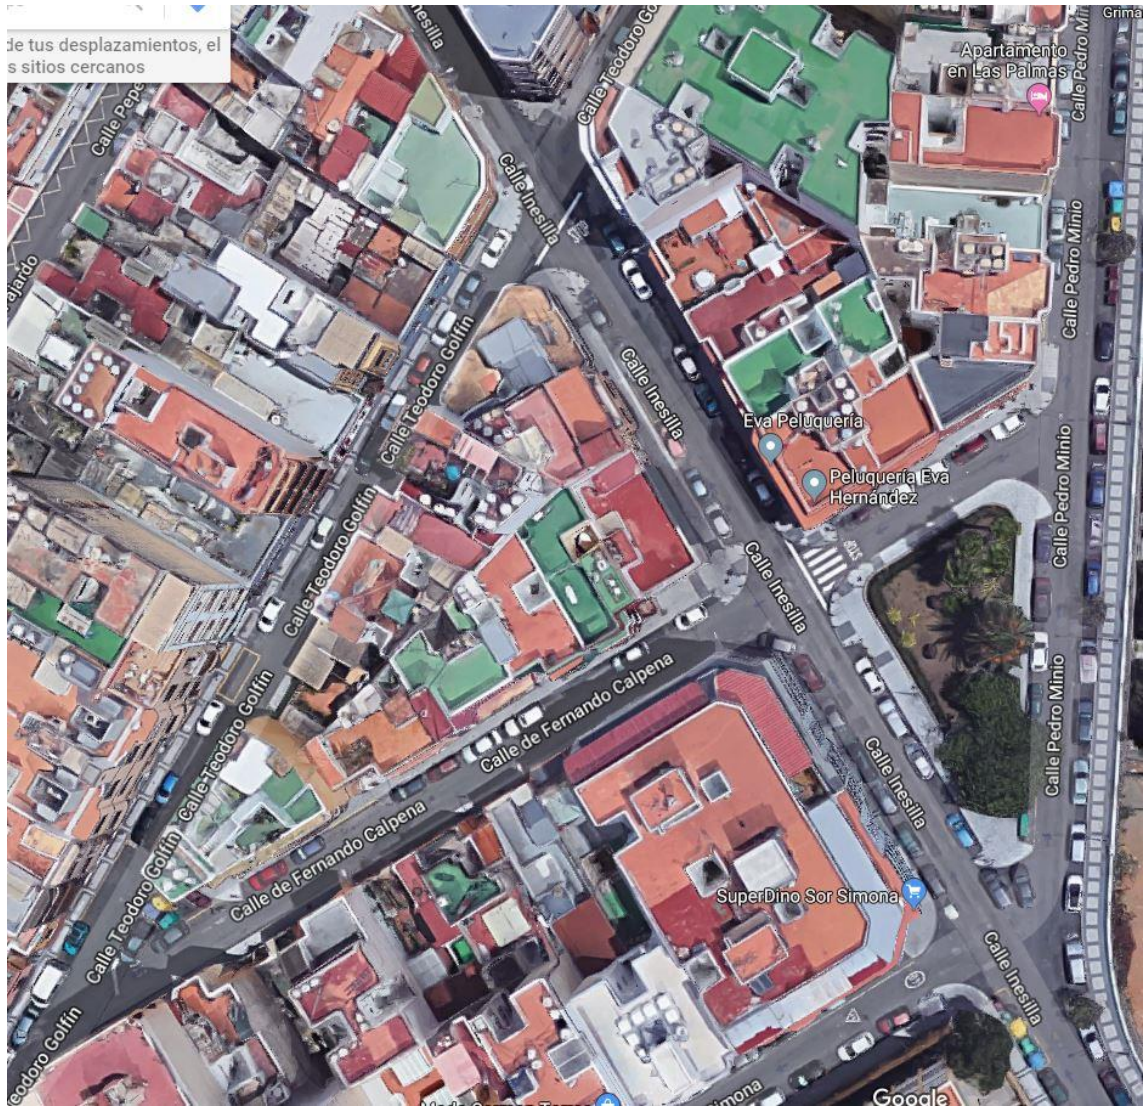
Imagen 7- Manzana aislada peatonalmente.

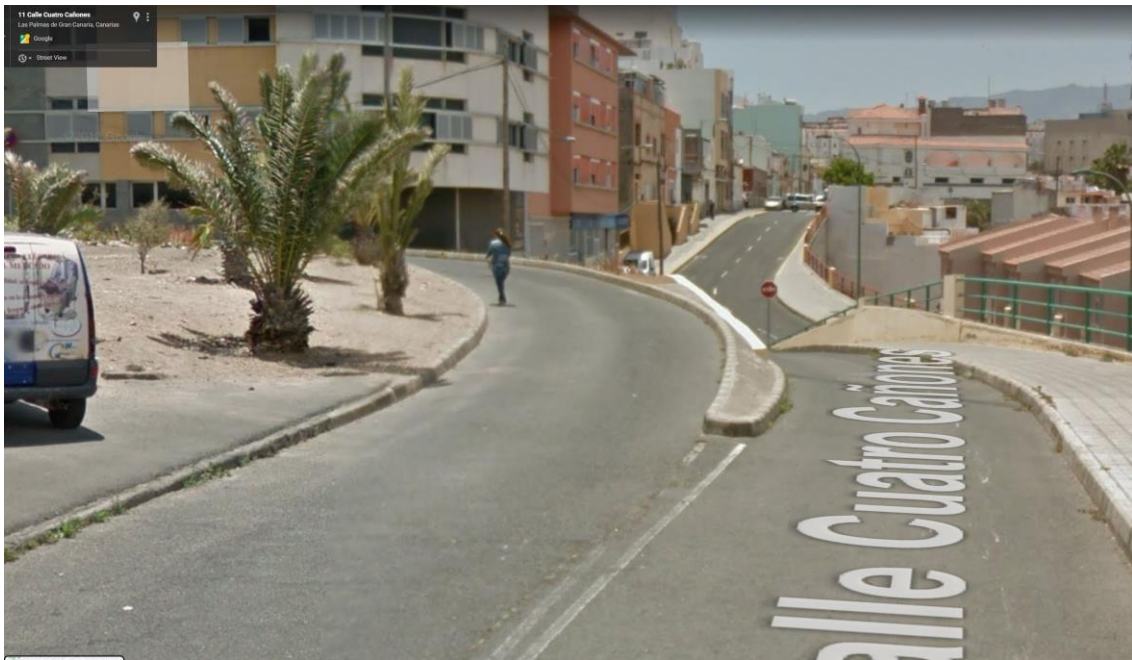
Imagen 8- Señora por la calle Cuatro Cañones. Sin existencia de acera.

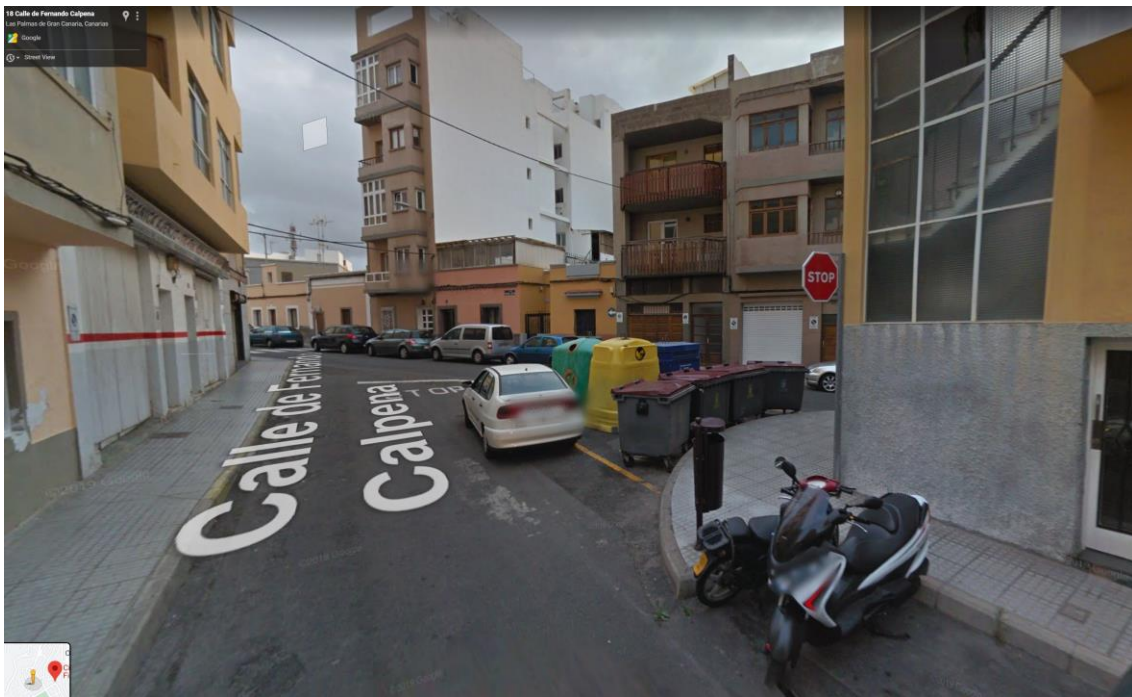
Imagen 9- Intersección calles de Fernando Calpena con Teodoro Golfín. Acceso limitado a contenedores verde, amarillo y azul. Riesgo por poca visibilidad del cruce por mal estacionamiento de vehículos. Solicitud ampliación acera, acondicionamiento zona y recolocación de contenedores en hilera.
