los vecinos de las calles Guzmán el Bueno, Carretera del Centro y Ramón y Cajal

hacen saber a don Prisco Alfonso Navarro Meliá, concejal del distrito de Vegueta del Excmo. Ayuntamiento de Las Palmas de GC que

el estado de abandono en que se halla la calle de Guzmán el Bueno incumple todas las normativas de accesibilidad en los espacios públicos urbanizados constituyendo un peligro inminente para los viandantes y residentes en la calle.

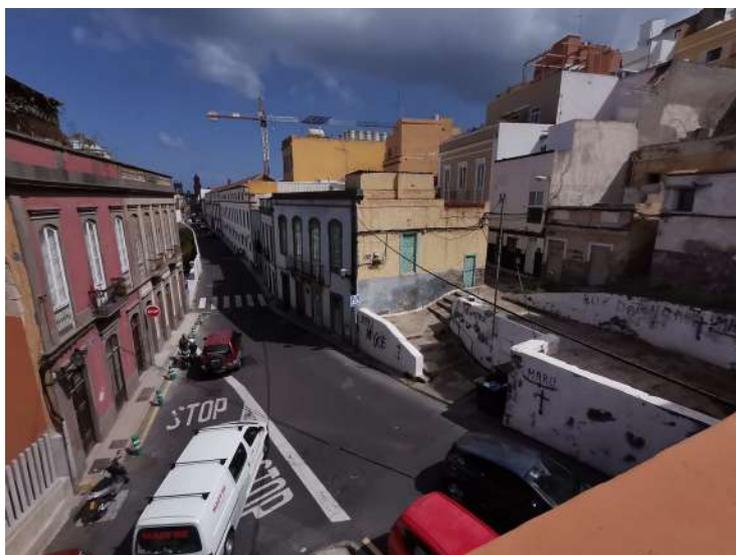
Las escaleras incumplen las especificaciones reseñadas en el Artículo 15 en lo relativo a huella, contrahuella, rellanos, pavimento y pasamanos.

Las barandillas o son inexistentes o son deficitarias en relación al

artículo 30 constituyendo un riesgo manifiesto para todos los viandantes especialmente niños y mayores.

El pavimento incumple las especificaciones reseñadas en el artículo 11 donde se dice que *su colocación y mantenimiento asegurará su continuidad y la inexistencia de resaltes.*

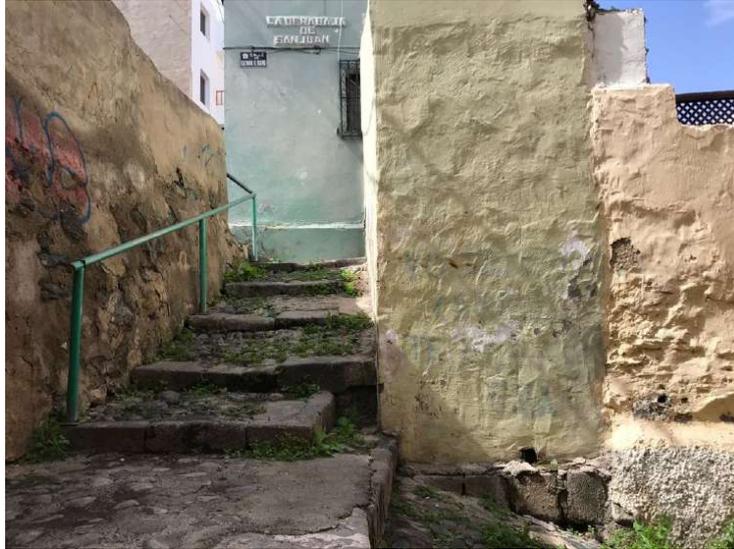
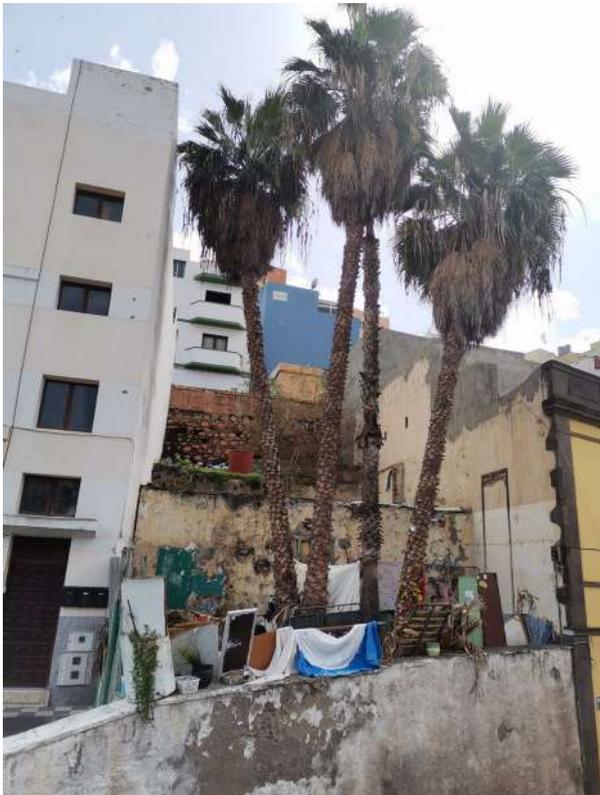
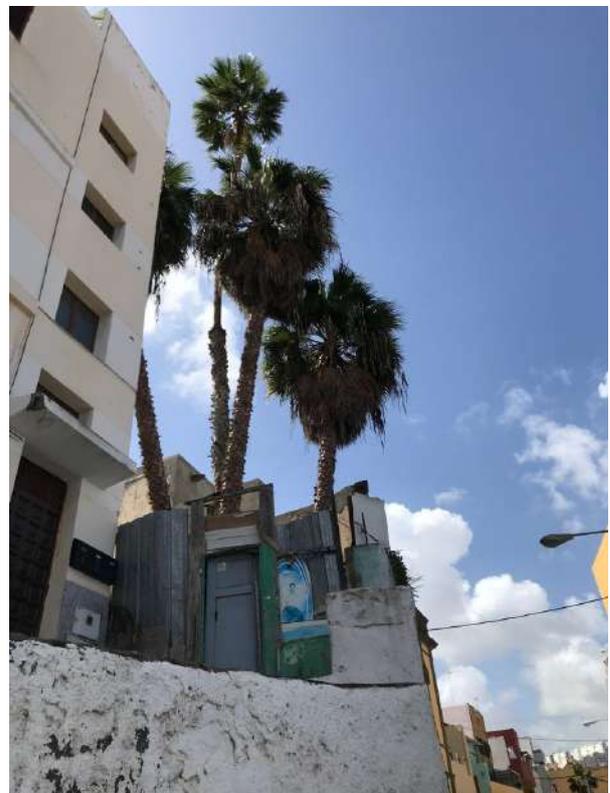
Peligrosa arquitectura chabolística en propiedad del ayuntamiento sin respetar la normativa vigente en materia de fachadas y patrimonio.

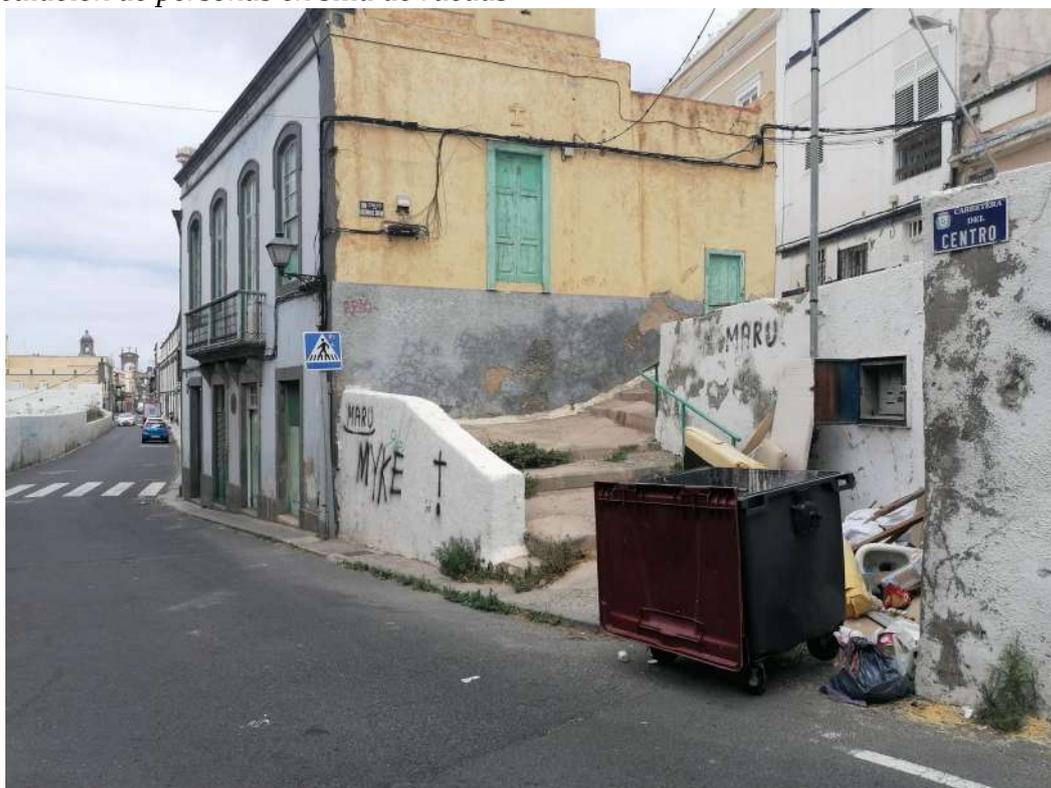
a) La circulación de personas en silla de ruedas

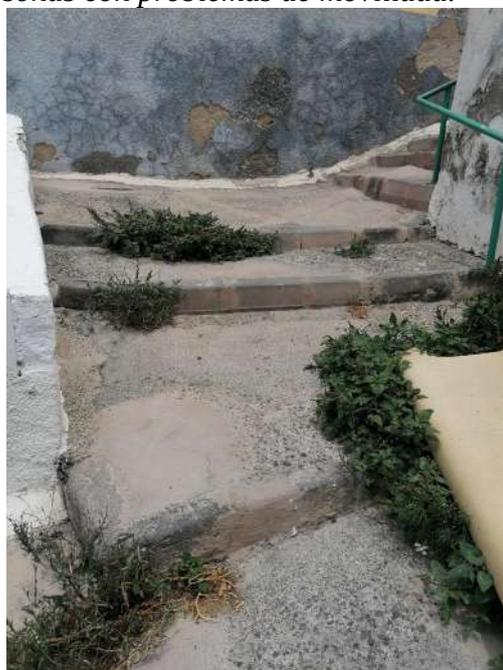
b) La adecuación de los pavimentos para limitar el riesgo de resbalamiento y para facilitar el desplazamiento a las personas con problemas de movilidad.

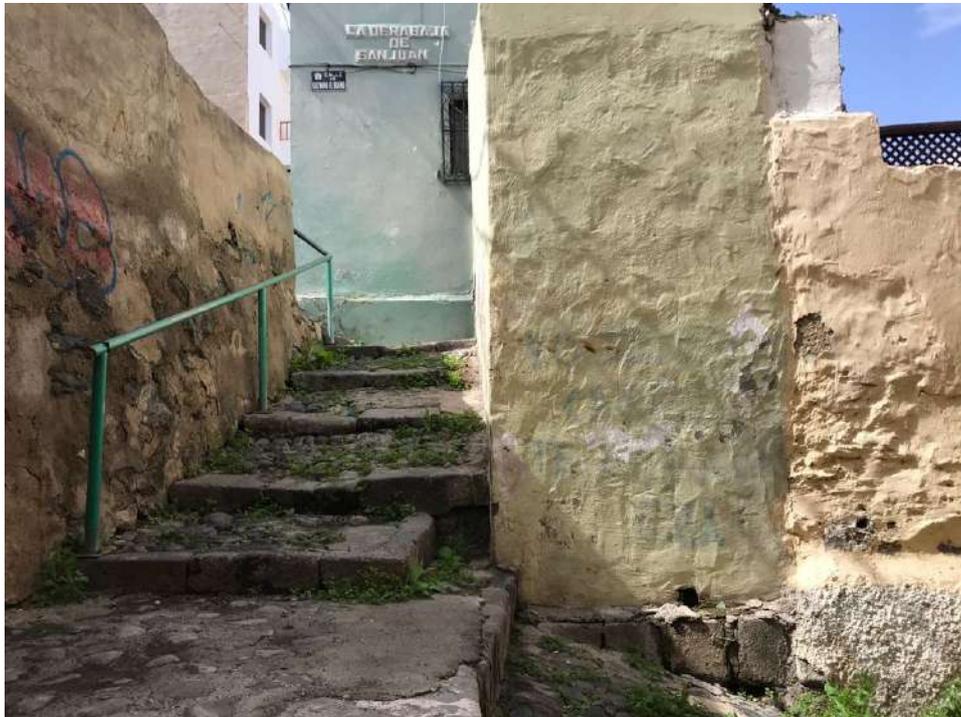
Artículo 11, punto 1. Los itinerarios peatonales... serán continuos, sin escalones sueltos, y con pendientes transversal y longitudinal que posibiliten la circulación peatonal de forma autónoma, especialmente para peatones que sean usuarios de sillas de ruedas.

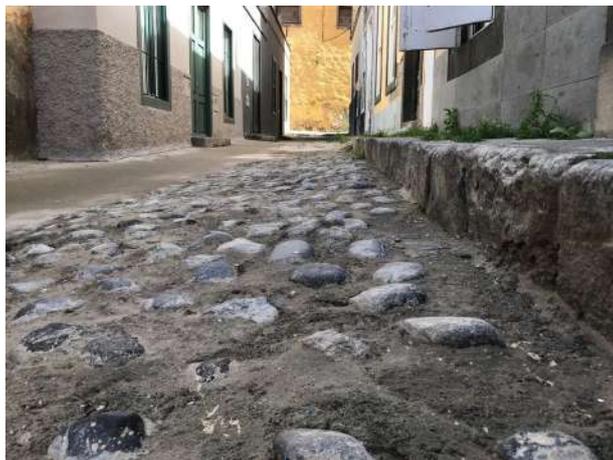
Artículo 12, punto 1. La pavimentación de los itinerarios peatonales dará como resultado una superficie continua y sin resaltes. El pavimento tendrá resistencia al deslizamiento... se evitarán elementos sueltos o disgregados que puedan dificultar el paso.

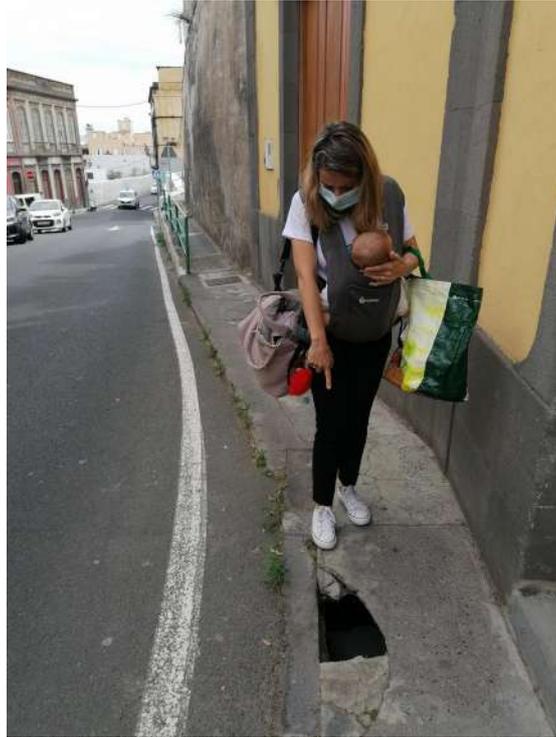
Punto 4. Además, en el caso de rejillas y sumideros, su diseño posibilitará sin problema el paso de sillas de ruedas y sillas de bebés, y evitará al entrada de bastones, muletas, o tacones de zapato.

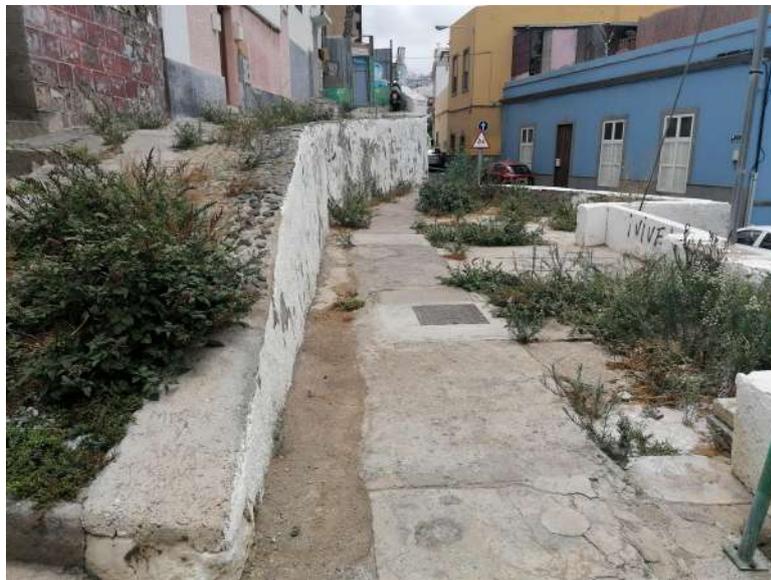
Punto 5. La vegetación en la vía pública se dispondrá de manera que no se invada el espacio libre de paso... las entidades locales velarán por el mantenimiento y podas periódicas para evitar la invasión de dicho ámbito de paso y de su campo visual.

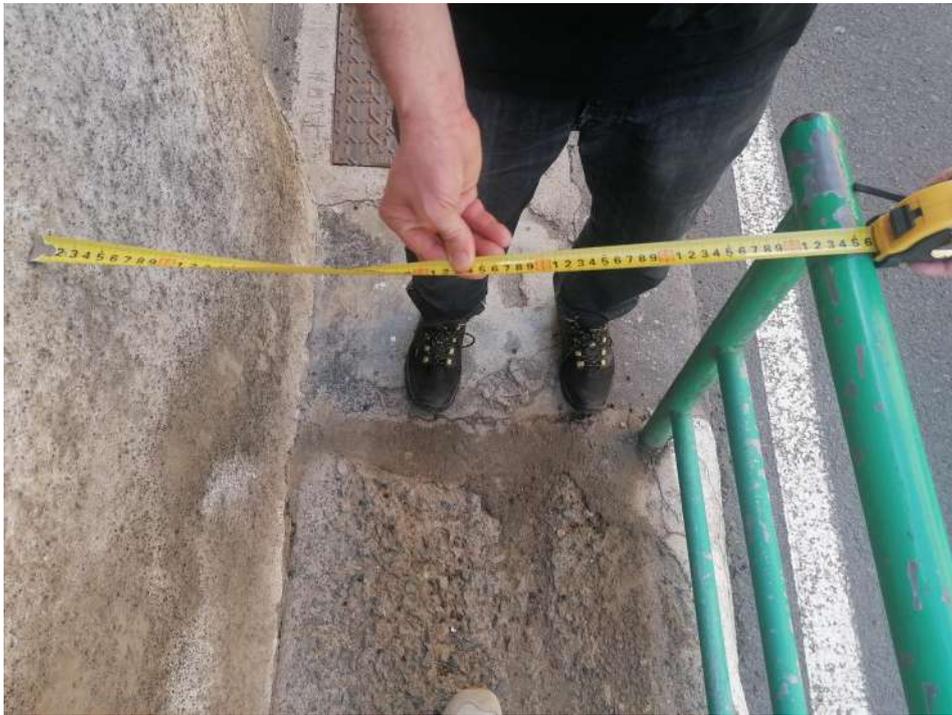
Artículo 5, punto 2, apartado b) En todo su desarrollo poseerá una anchura libre de paso no inferior a 1,80 m, que garantice el giro, cruce y cambio de dirección de las personas independientemente de sus características o modo de desplazamiento.

Apartado d) No presentará escalones aislados ni resaltes.

Punto 6. Excepcionalmente, en las zonas urbanas consolidadas, y en las condiciones previstas por la normativa autonómica, se permitirán estrechamientos puntuales, siempre que la anchura libre de paso resultante no sea inferior a 1,50m.

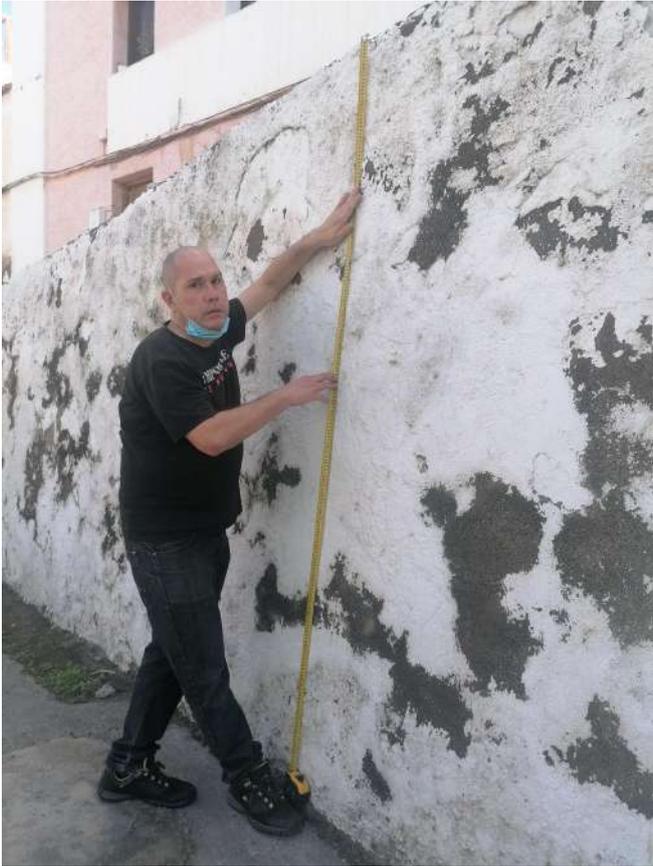
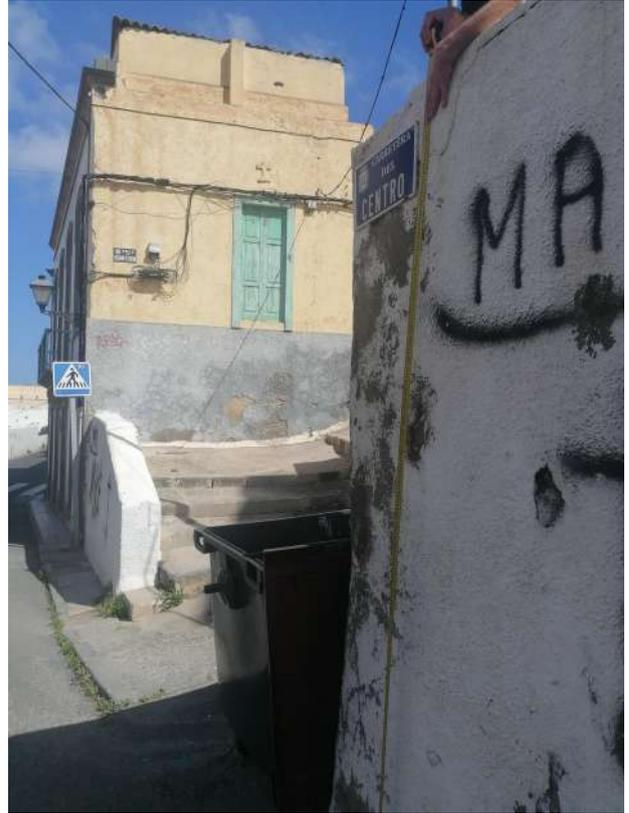
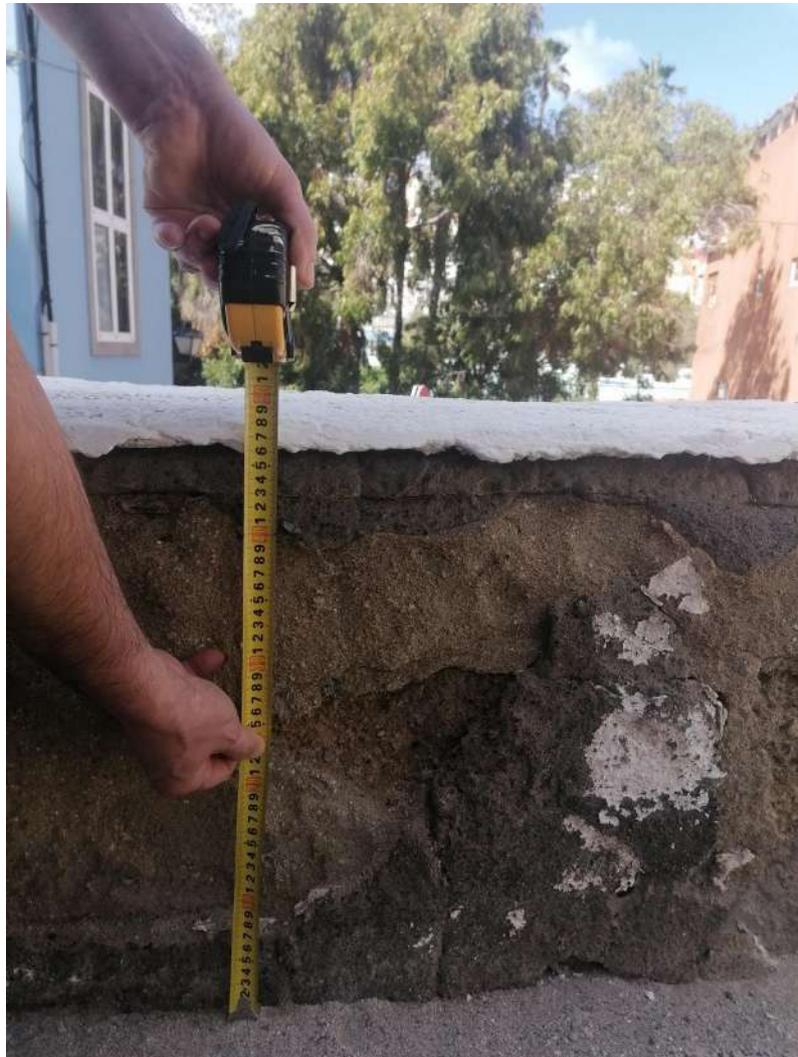
Artículo 30. Elementos de protección del peatón.

Se utilizarán barandillas para evitar el riesgo de caídas junto a los desniveles con una diferencia de cota de más de 0,55 m, con las siguientes características:

1. a) Tendrán una altura mínima de 0,90 m, cuando la diferencia de cota que protejan sea menor de 6 m, y de 1,10 m en los demás casos. La altura se medirá verticalmente desde el nivel del suelo. En el caso de las escaleras, la altura de las barandillas se medirá desde la línea inclinada definida por los vértices de los peldaños hasta el límite superior de las mismas.
